Hinweise zur Benutzung der Echolette-Gesangsboxen LE 2/S und LE 4/S

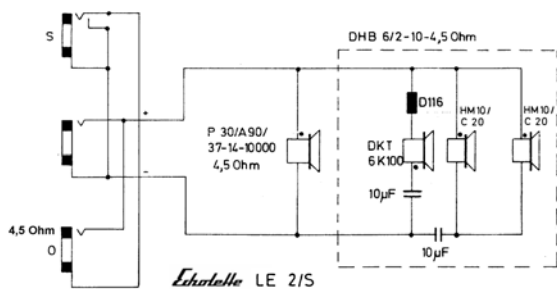
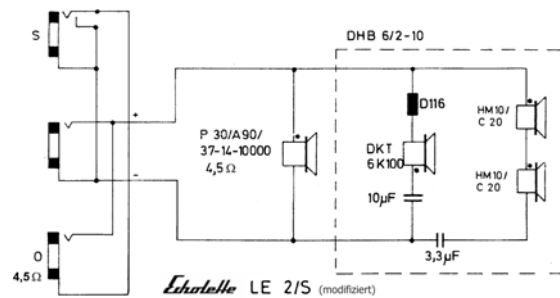
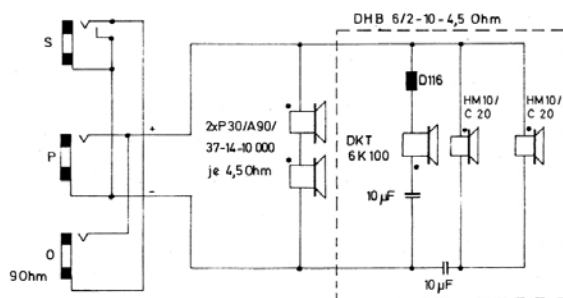
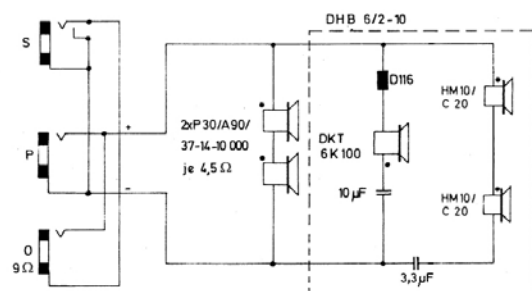
Bei diesen Boxen kam es öfter bei zu starker höhenbetonter Übertragung zur Zerstörung der beiden Hochtonlautsprecher. Auch schon das Rückkopplungs-Pfeifen von Mikrofonen führte zum Ausfall der Hochtöner.

Der Grund ist die herstellerseitig ungünstig dimensionierter Ton-Kondensator von 10 μF , der noch einen zu großen Bereich der mittleren Frequenzen durchläßt.

Deshalb wurde die Schaltung nach Neueinbau von Hochtönern modifiziert.

1. Der vorhandene Kondensator von 10 μF ist durch einen von 3,3 μF zu ersetzen
2. Die beiden parallelgeschalteten Hochtöner sind in Reihe zu schalten

Damit ist ein sicherer Betrieb der Hochtöner möglich, es sind danach keine erneuten Zerstörungen der Hochtöner bekannt geworden.

Durch diese Änderung wird die Abstrahlung des mittleren Frequenzbereiches über die Hochtöner stark reduziert was auch eine geringfügige Änderung des Gesamtklangbildes zur Folge hat.

Es können so auch alle noch vorhandenen und intakten LE 2- und LE 4-Boxen zur Sicherheit der Hochtöner umgebaut werden.
