Ersatz bei defekten Leuchtstofflampen im Echolette S 40 Showstar

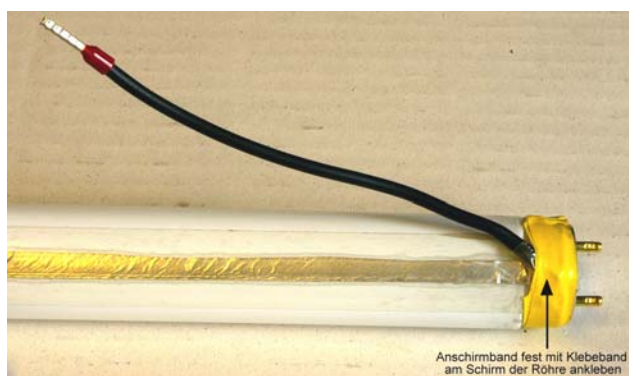
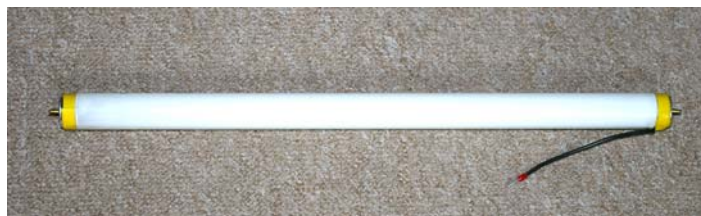
Dazu wird verzinntes lötbare und selbstklebendes Abschirmband - z.B. Conrad Artikelnummer 545626 - auf die gesamte Länge der Leuchtstofflampe aufgeklebt. An das eine Ende vom Abschirmband wird ein kurzen Draht für die Schirmverbindung im S 40 angelötet. Zur Isolierung des Abschirmbandes ist ein etwas breiteres transparentes Klebeband über das Abschirmband auf die Leuchtstofflampe zu kleben. Dann werden beide Enden des Anschirmandes fest mit stabilem Klebeband an den Metallringen der Röhre befestigt.

Man kann anstatt des relativ teuren Abschirmbandes auch einen Streifen normaler Alu-Haushaltsfolie aufkleben welche zwar die gleiche Funktion wie das Abschirmband erfüllt aber wobei es schwieriger wird eine feste elektrische Verbindung zum Schirmdraht zu schaffen da man diesen nicht an die Haushaltsfolie anlöten kann.

Nun ist die Leuchtstofflampe einsatzbereit und kann eingebaut werden. Zum Schluss wird die Schirmkabelverbindung im S 40 noch hergestellt.
